دراسات فى
علاج وصيانة
الأخشاب الجافة

علاج وترميم
مجموعة التماثيل الخشبية التى عثر عليها بمصطبة "كاعبر"

تأليف
د. نادية لقمة

وزارة الثقافة
المجلس الأعلى للآثار

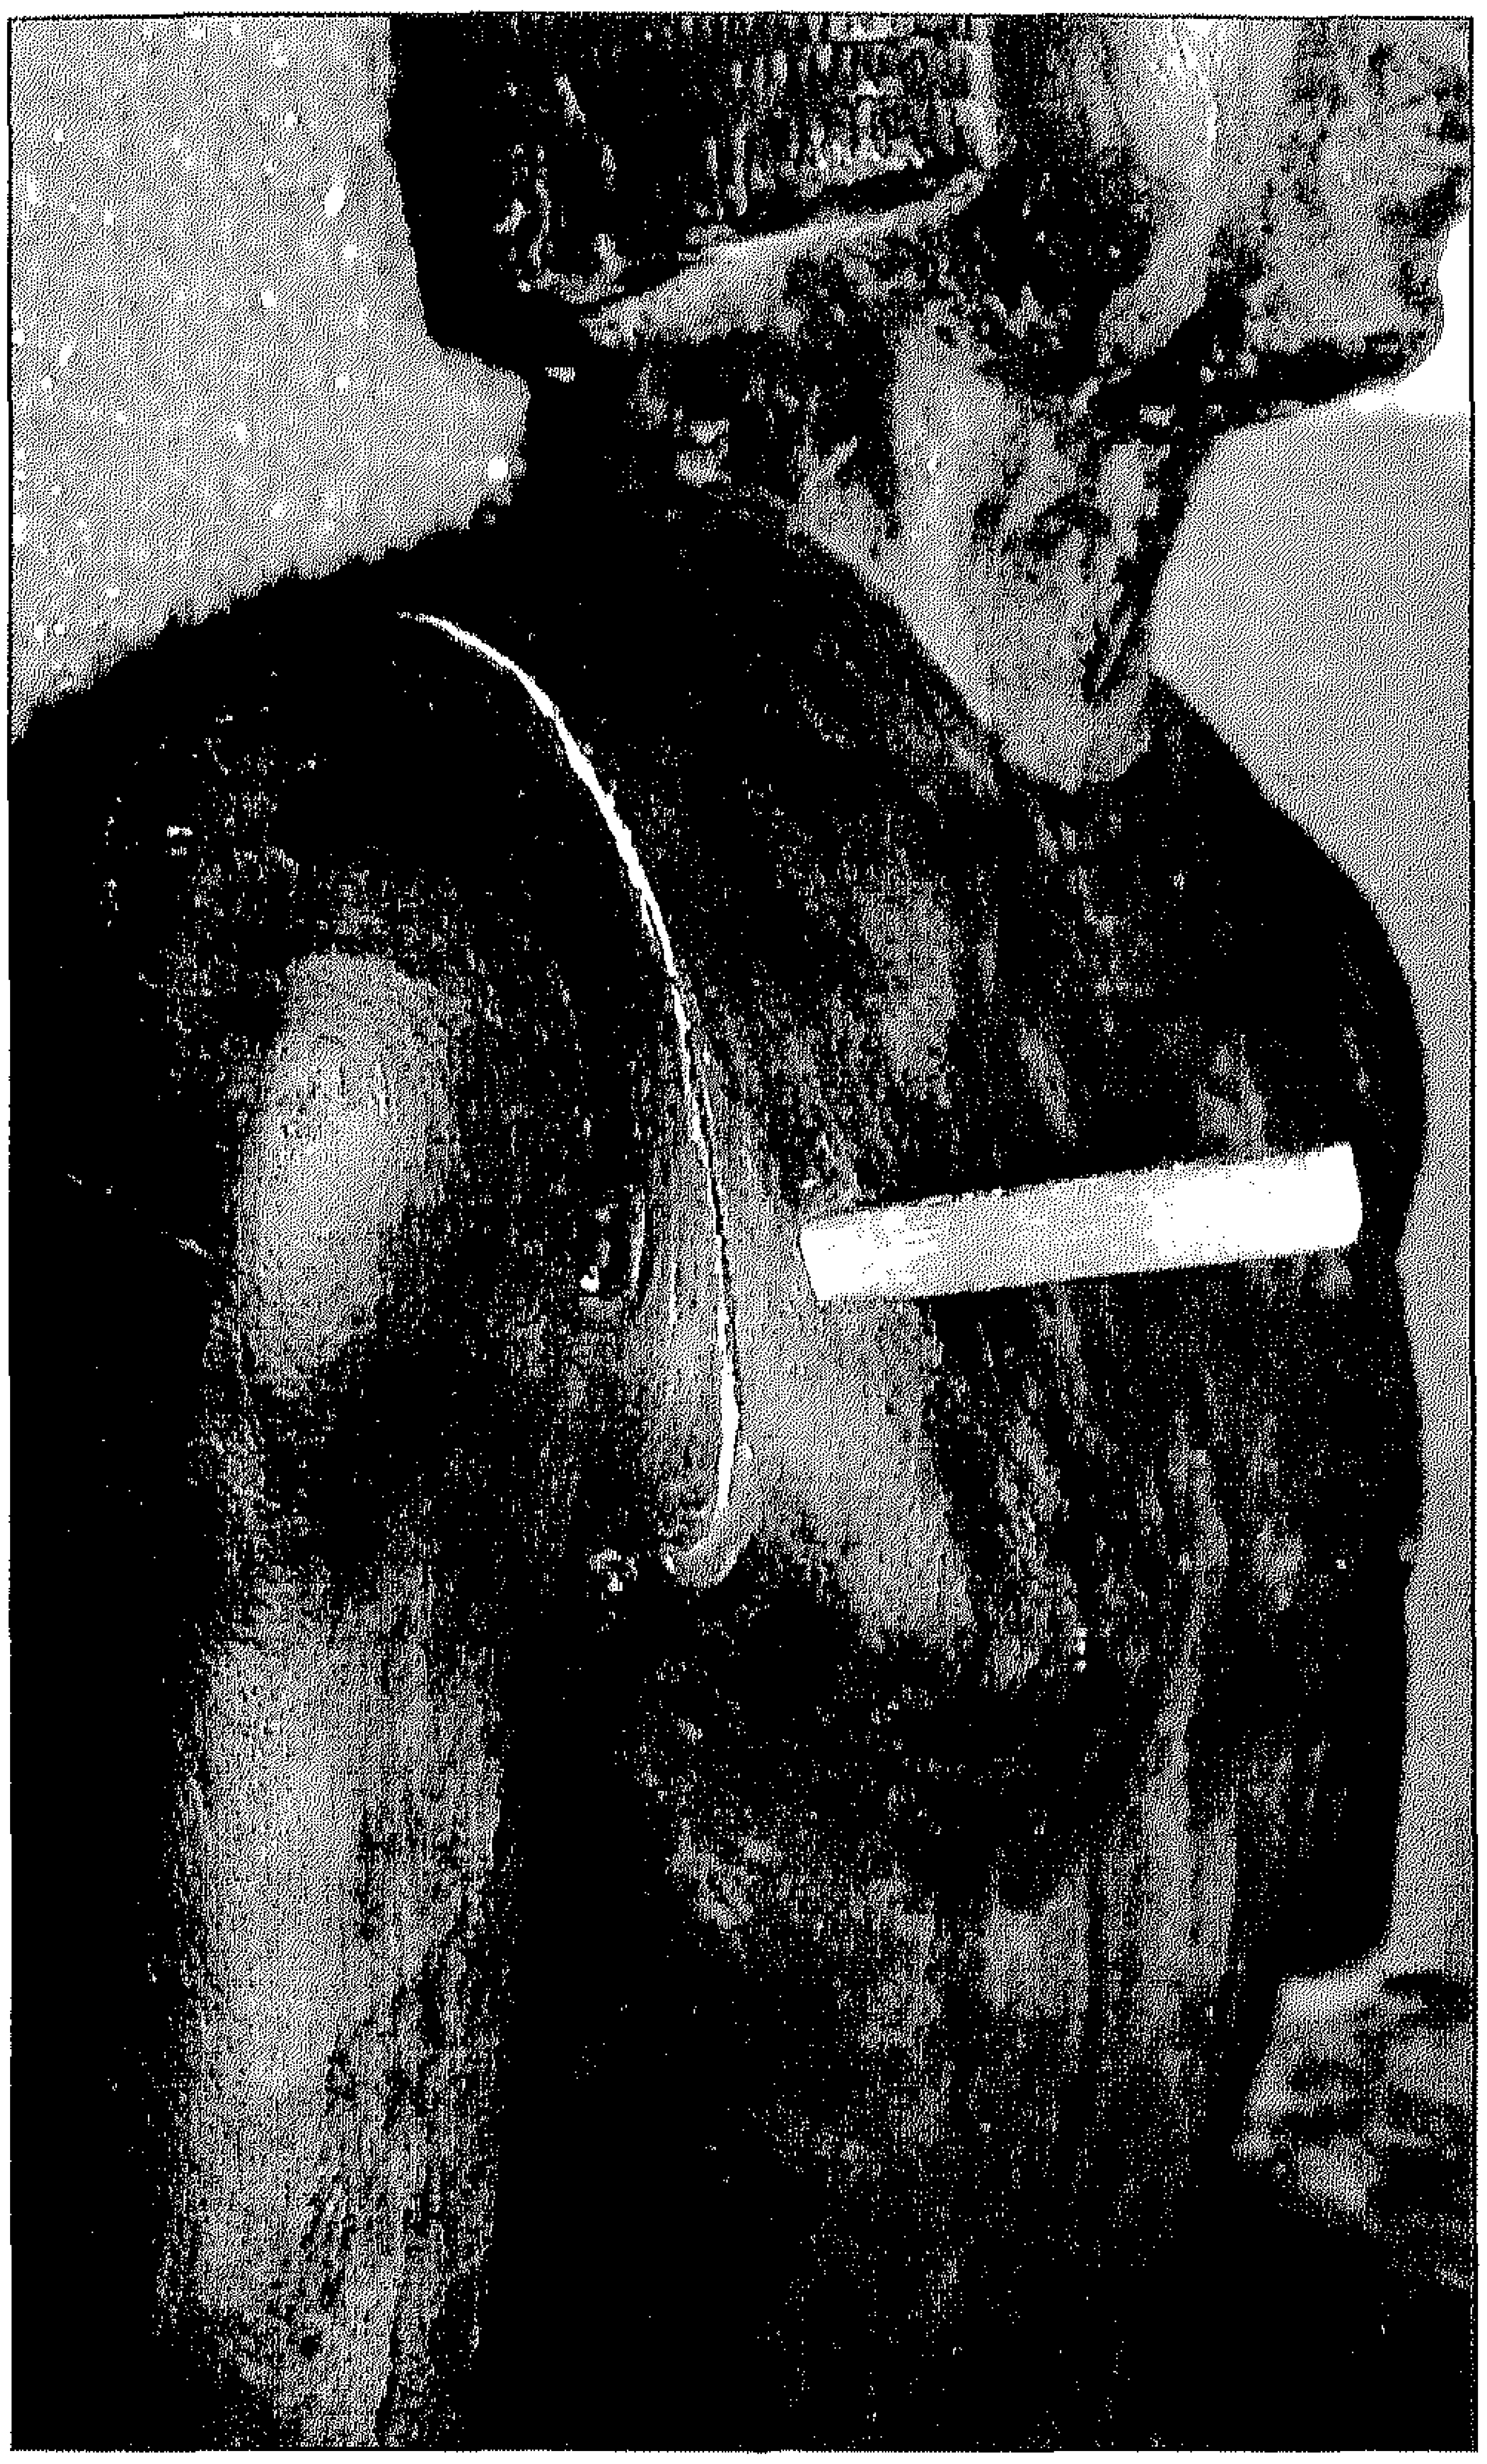
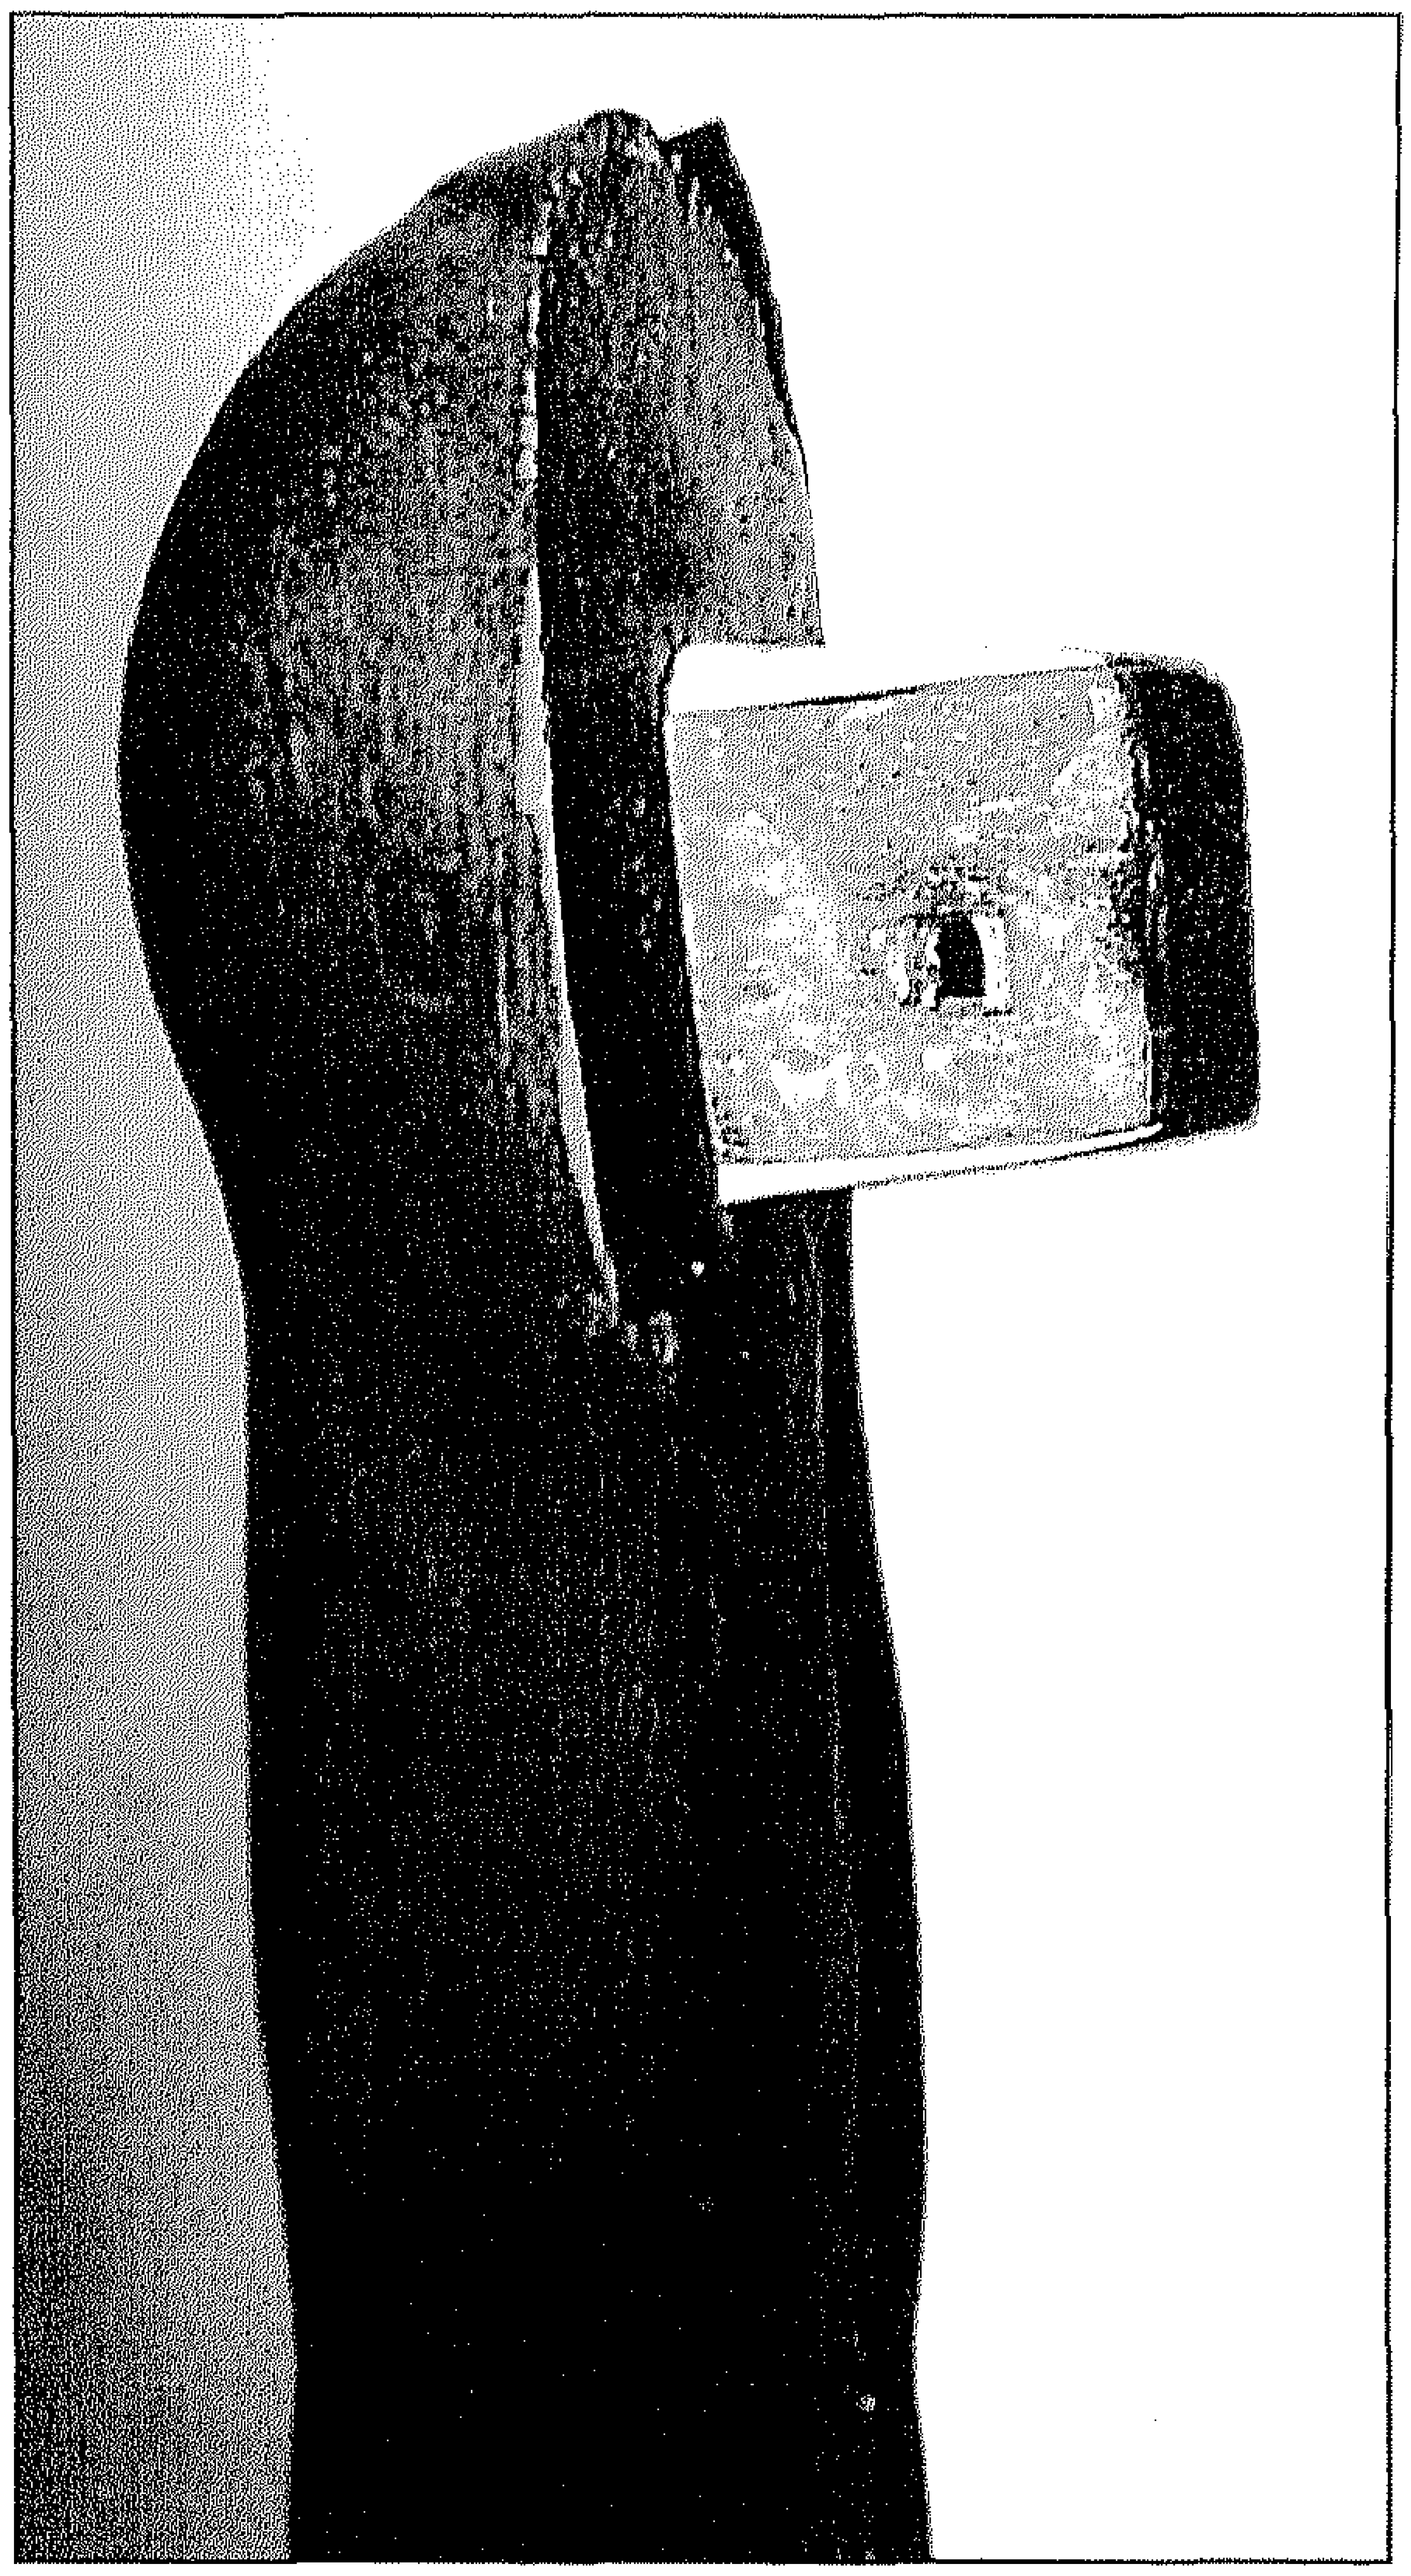
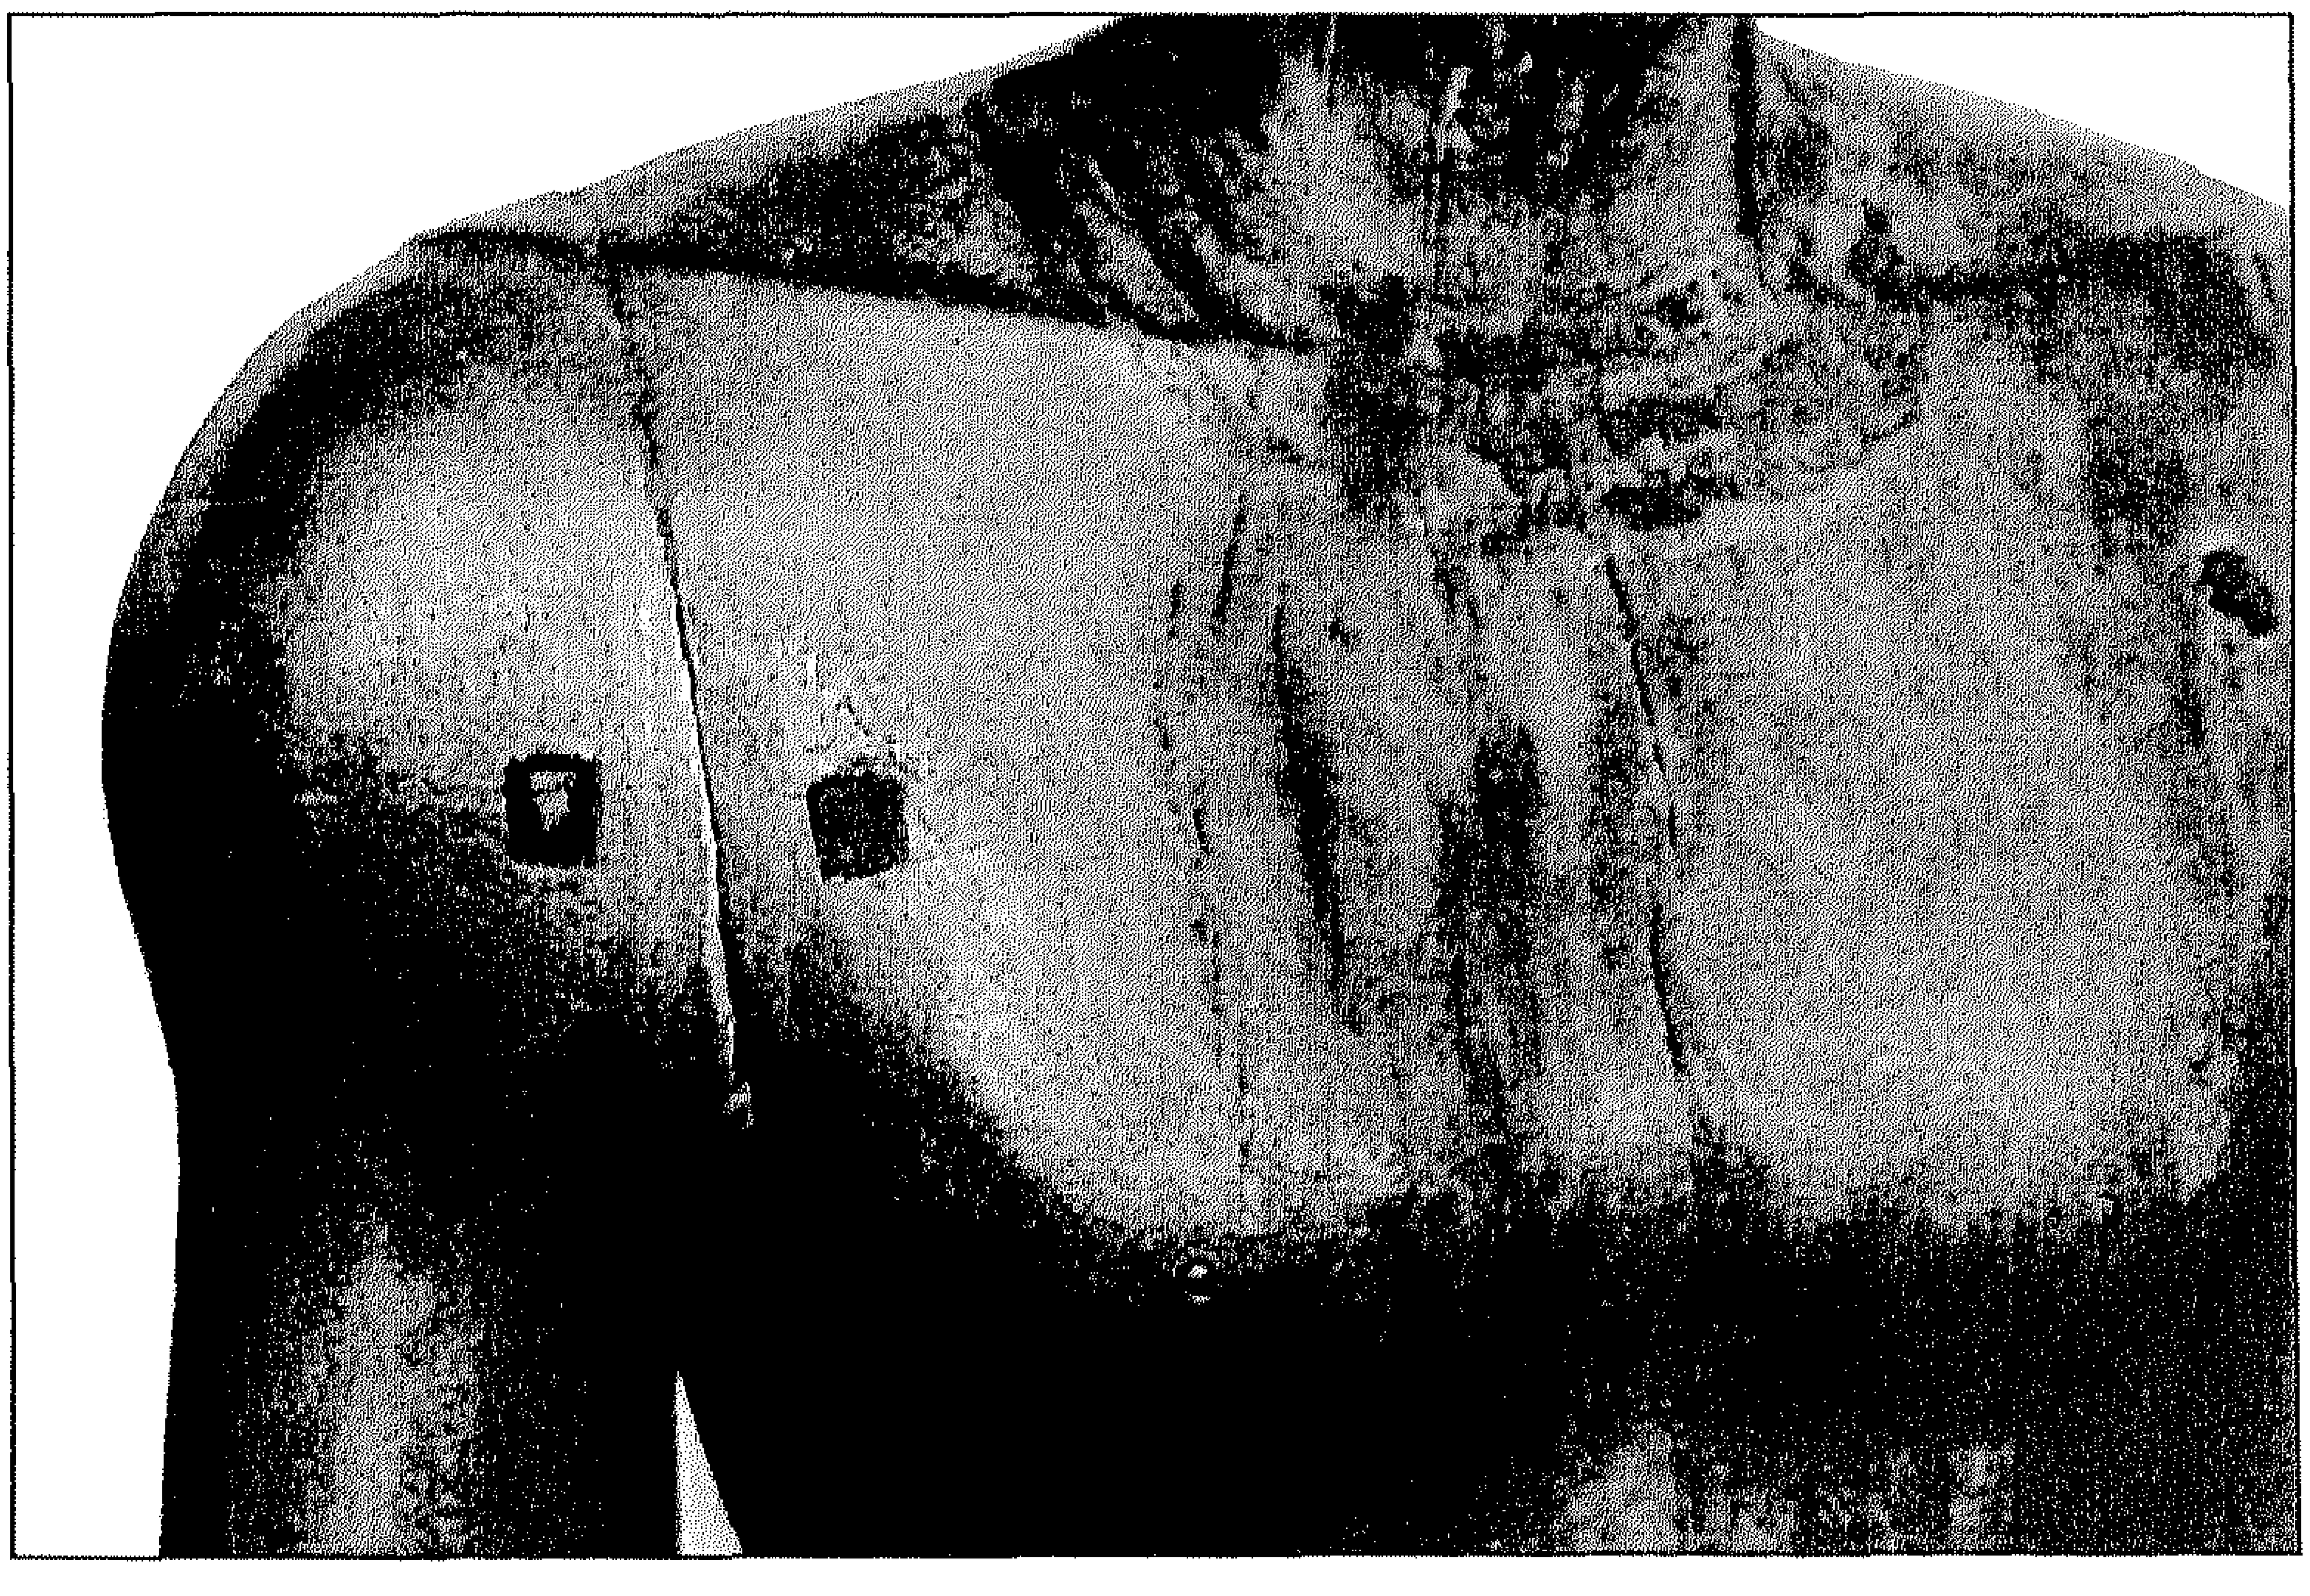
صور رقم (١٩٩أ - ب - جـ)

توضح عمليات تدعيم وتثبيت الذراع الأيمن لتمثال الشاب بالكتف عن طريق عمل بديل للخوابير الخشبية المفقودة والمفتتة.

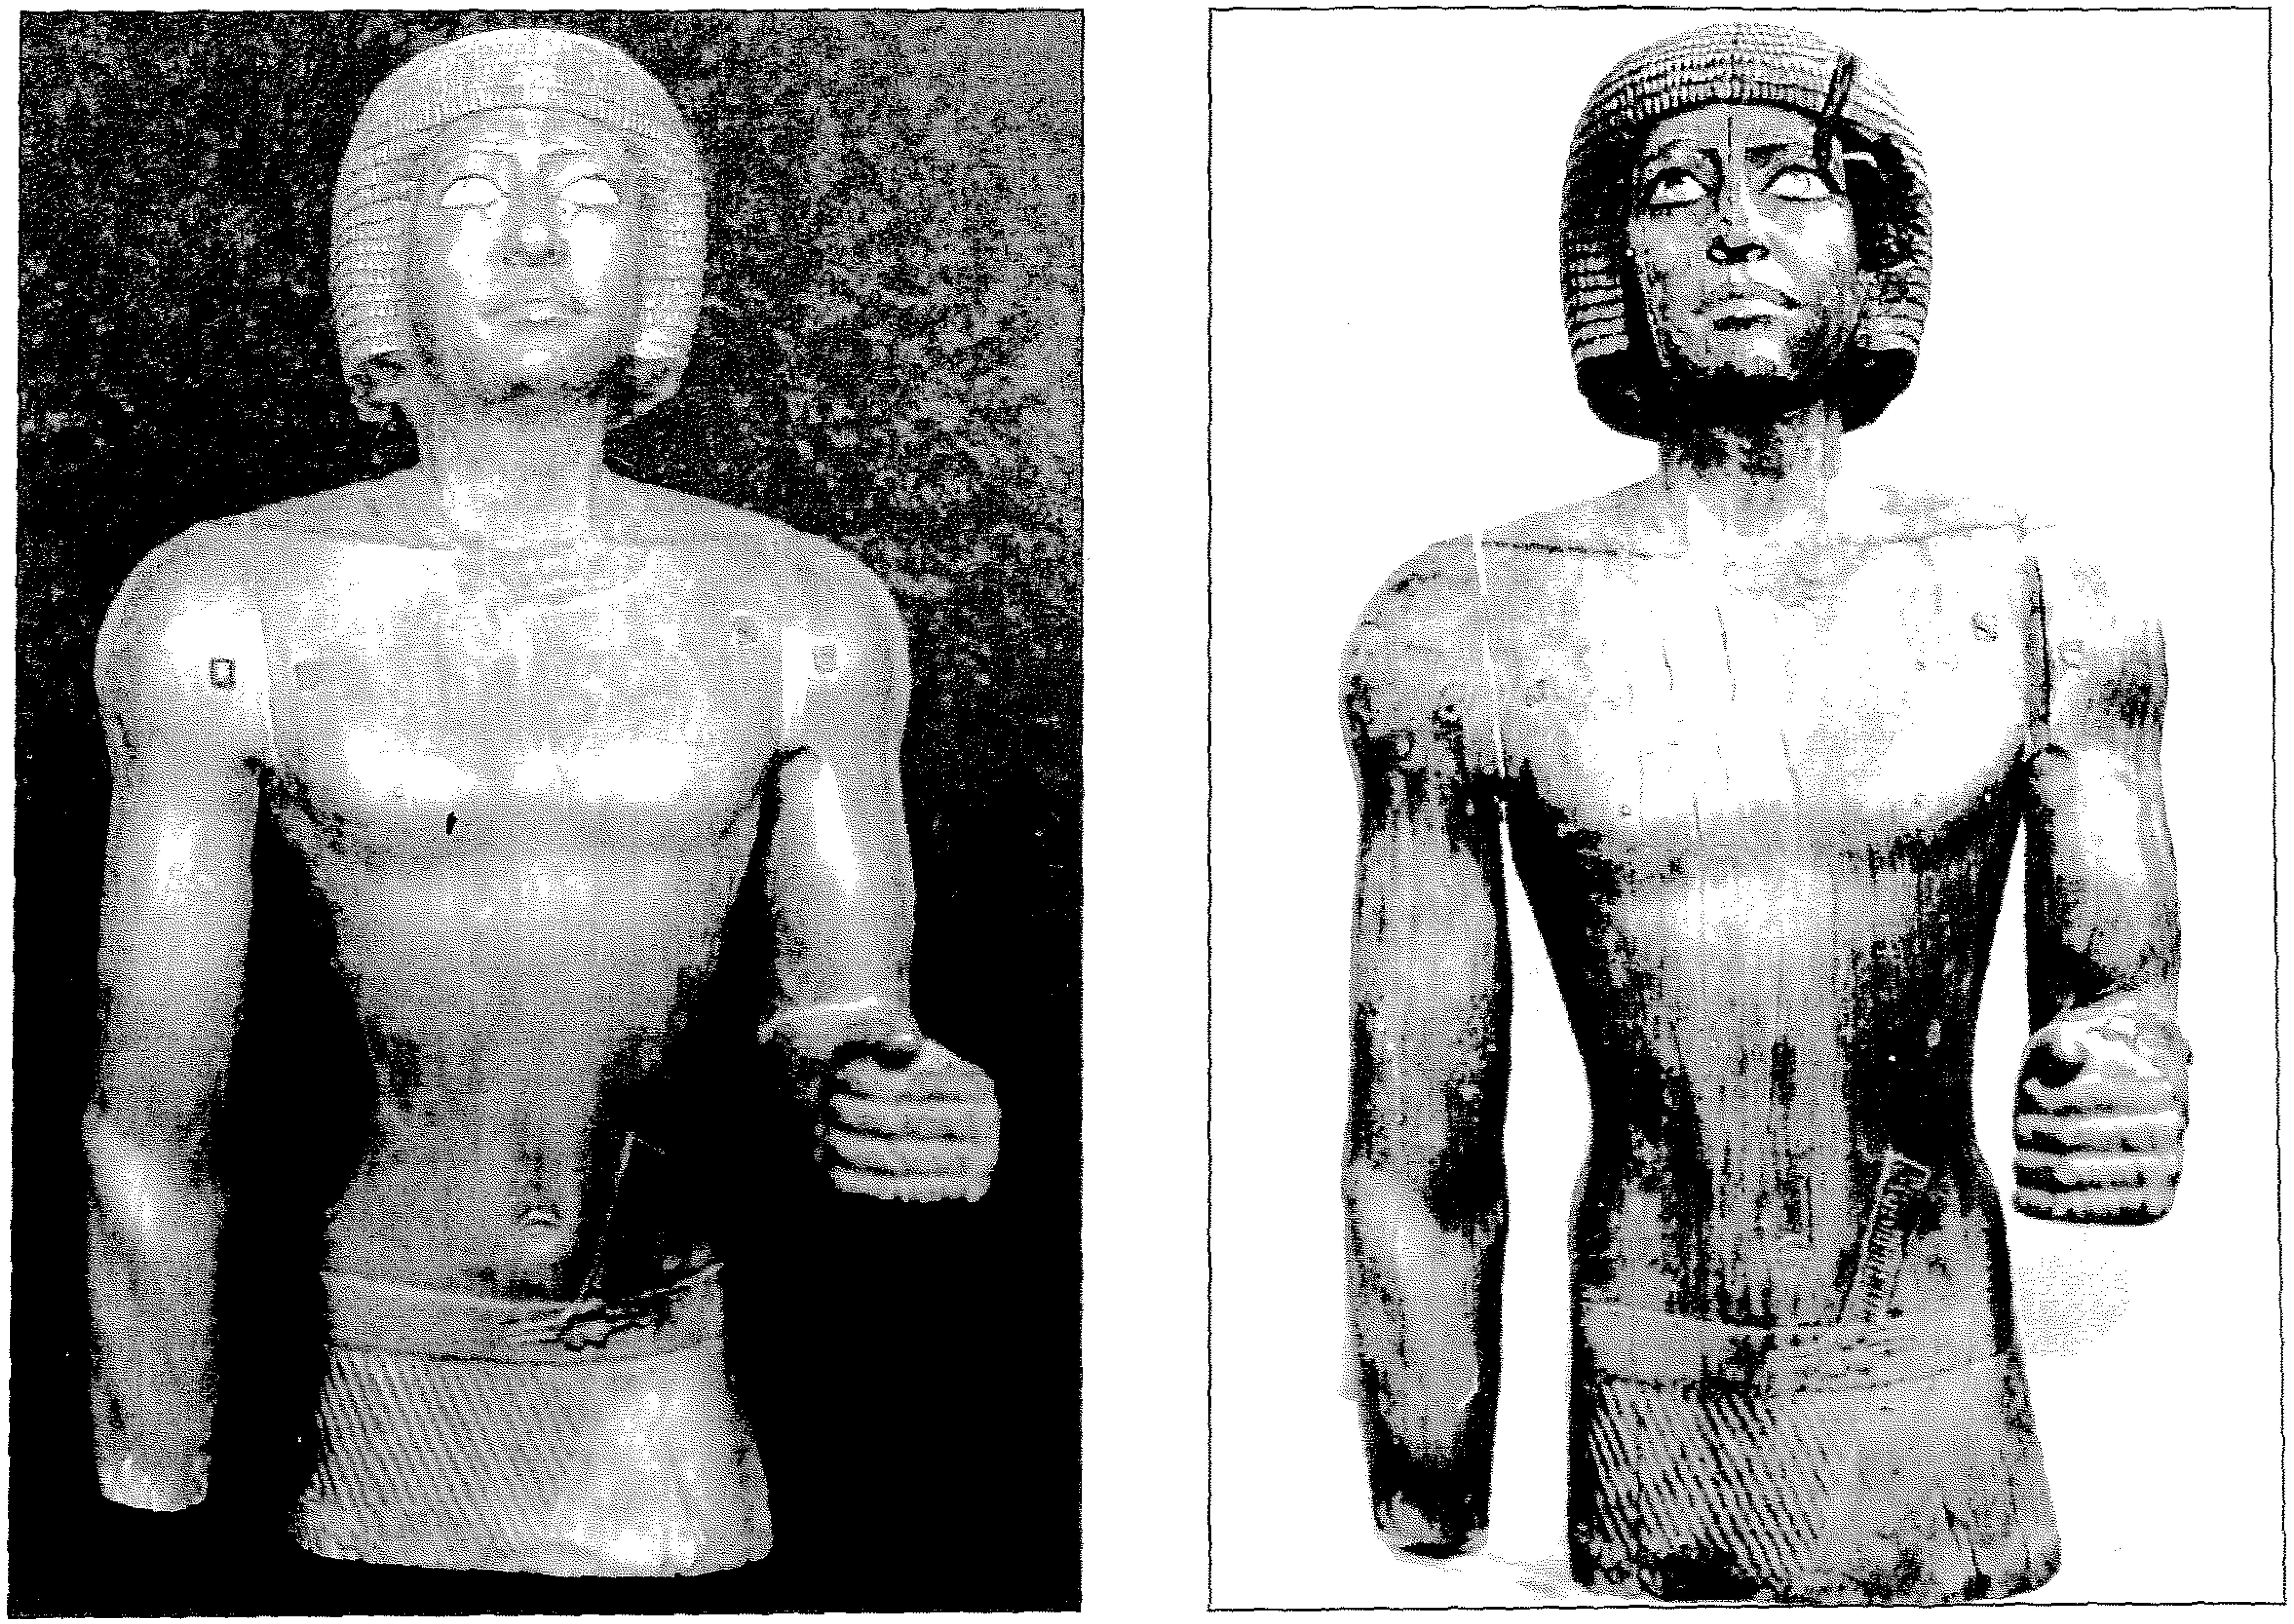
صورة رقم (٢٠٠ أ - ب)

تمثال الشاب قبل وبعد عمليات الترميم.

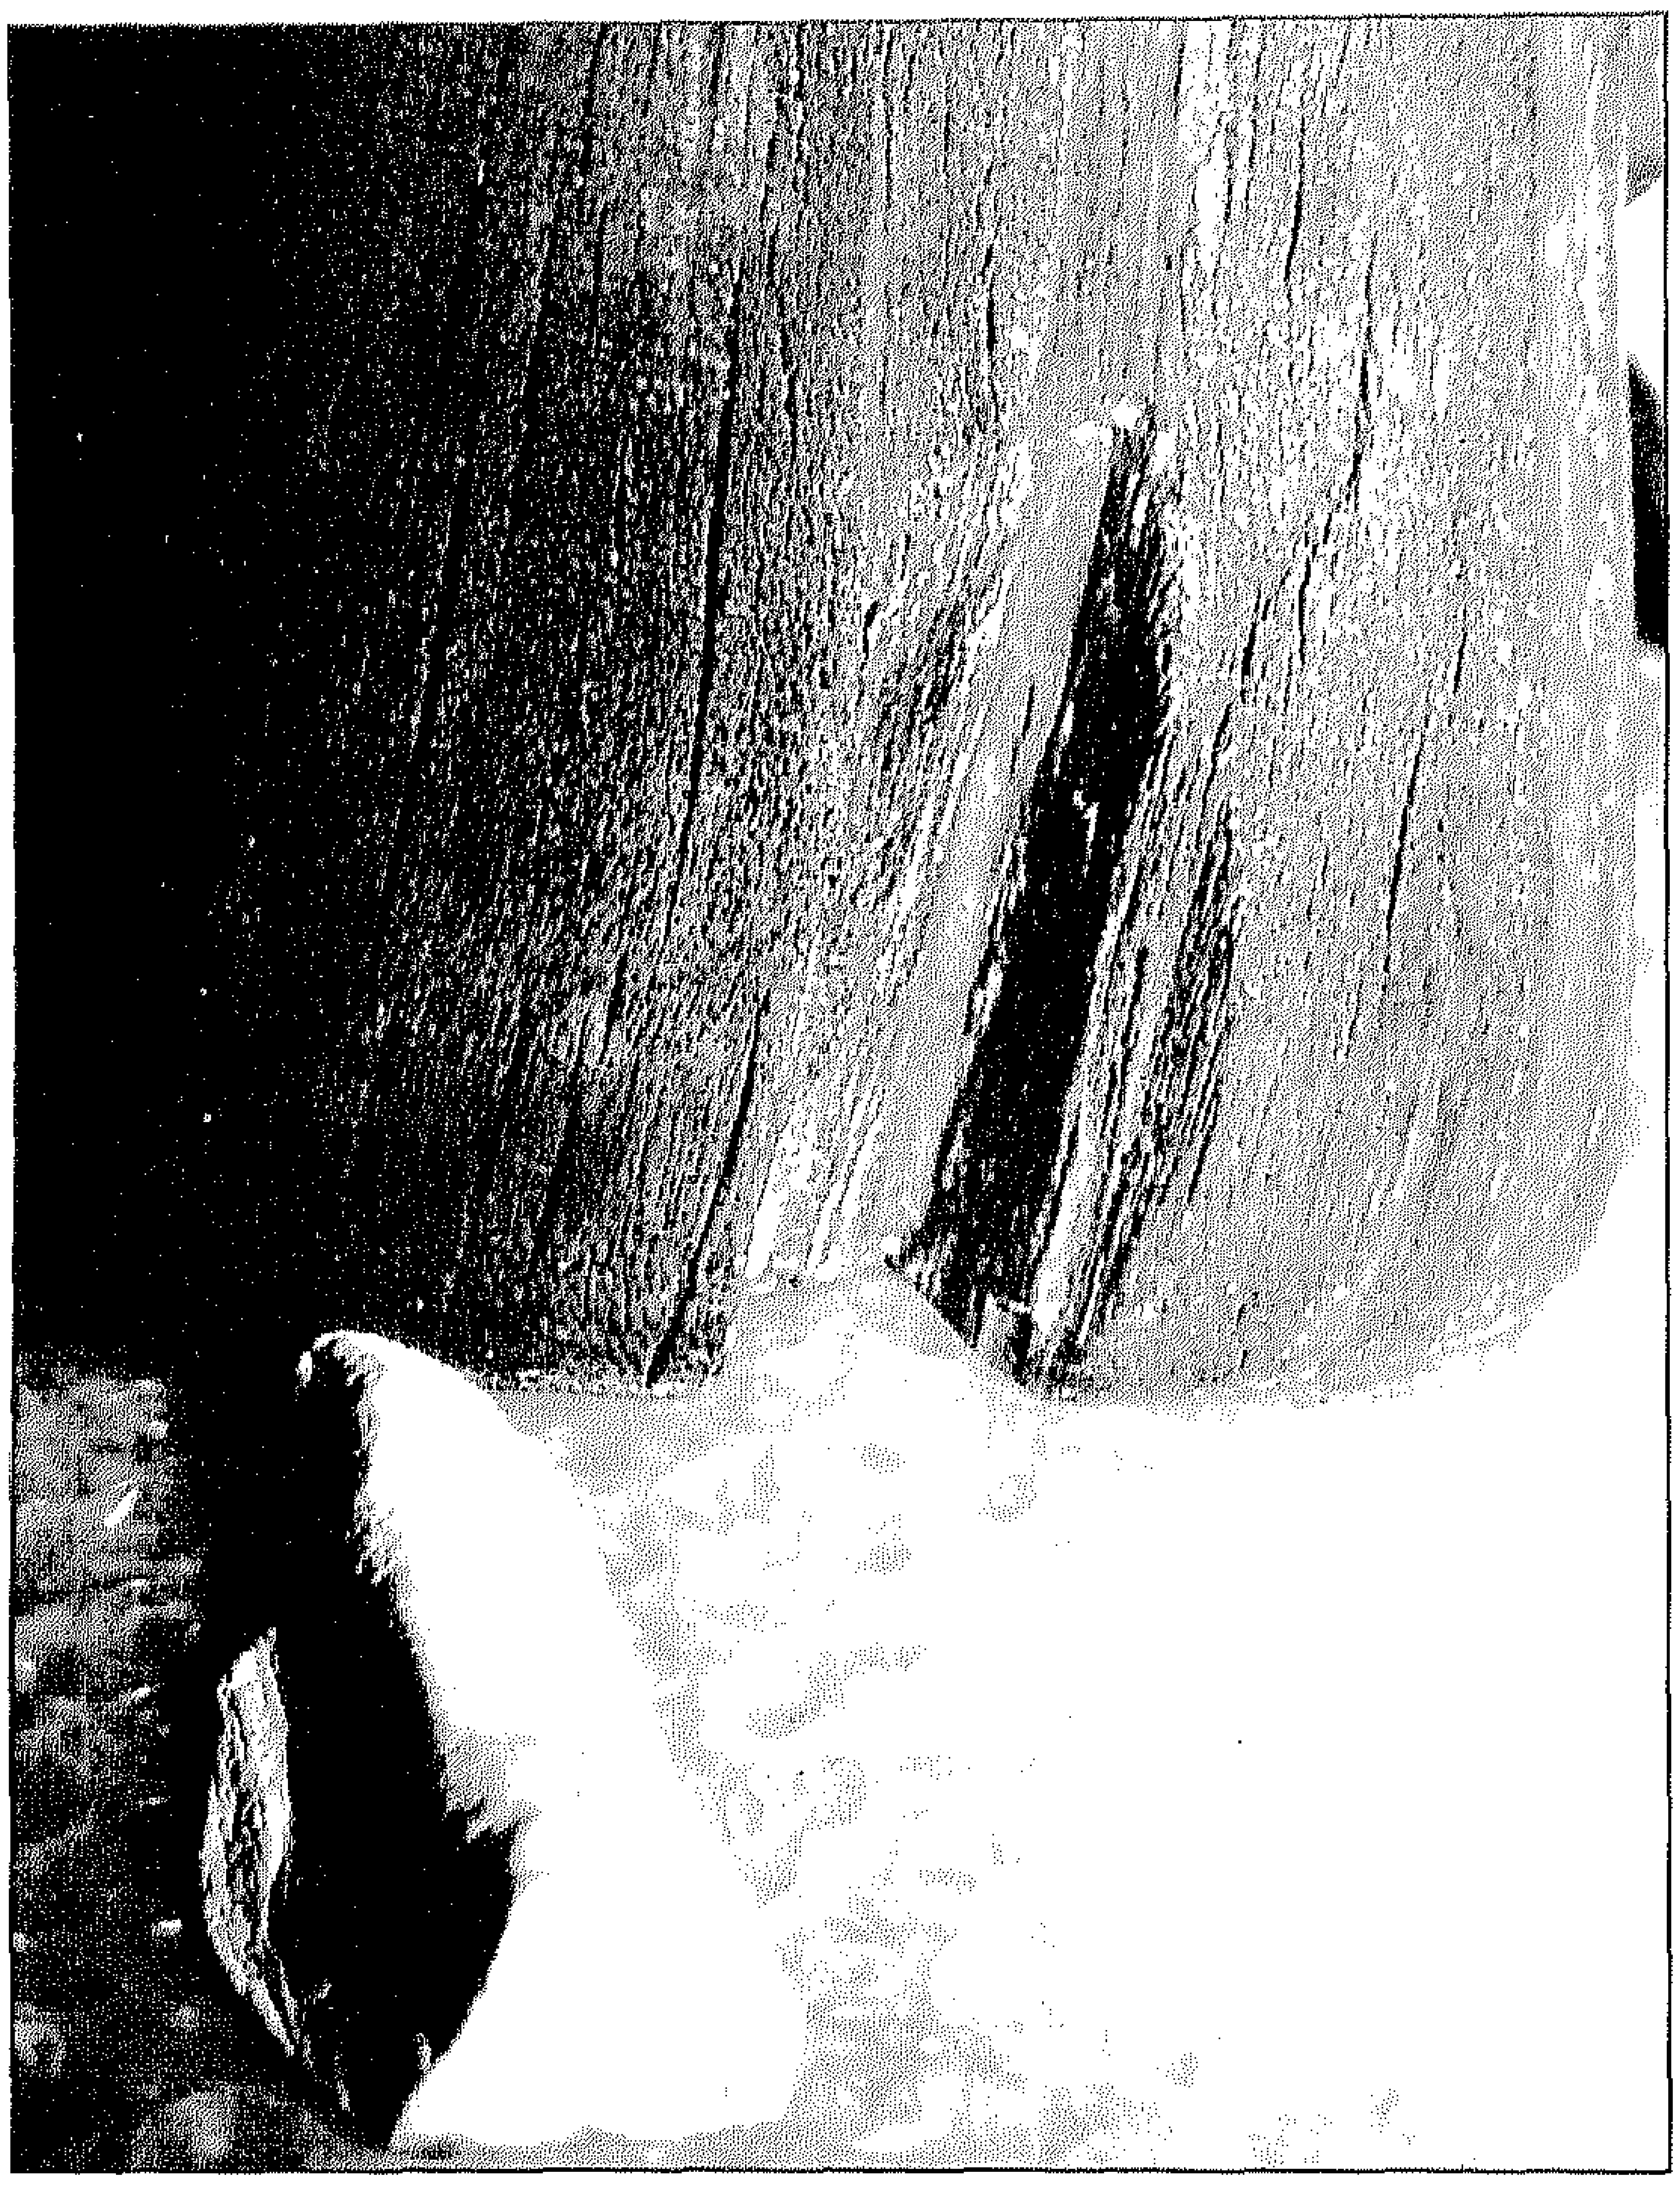
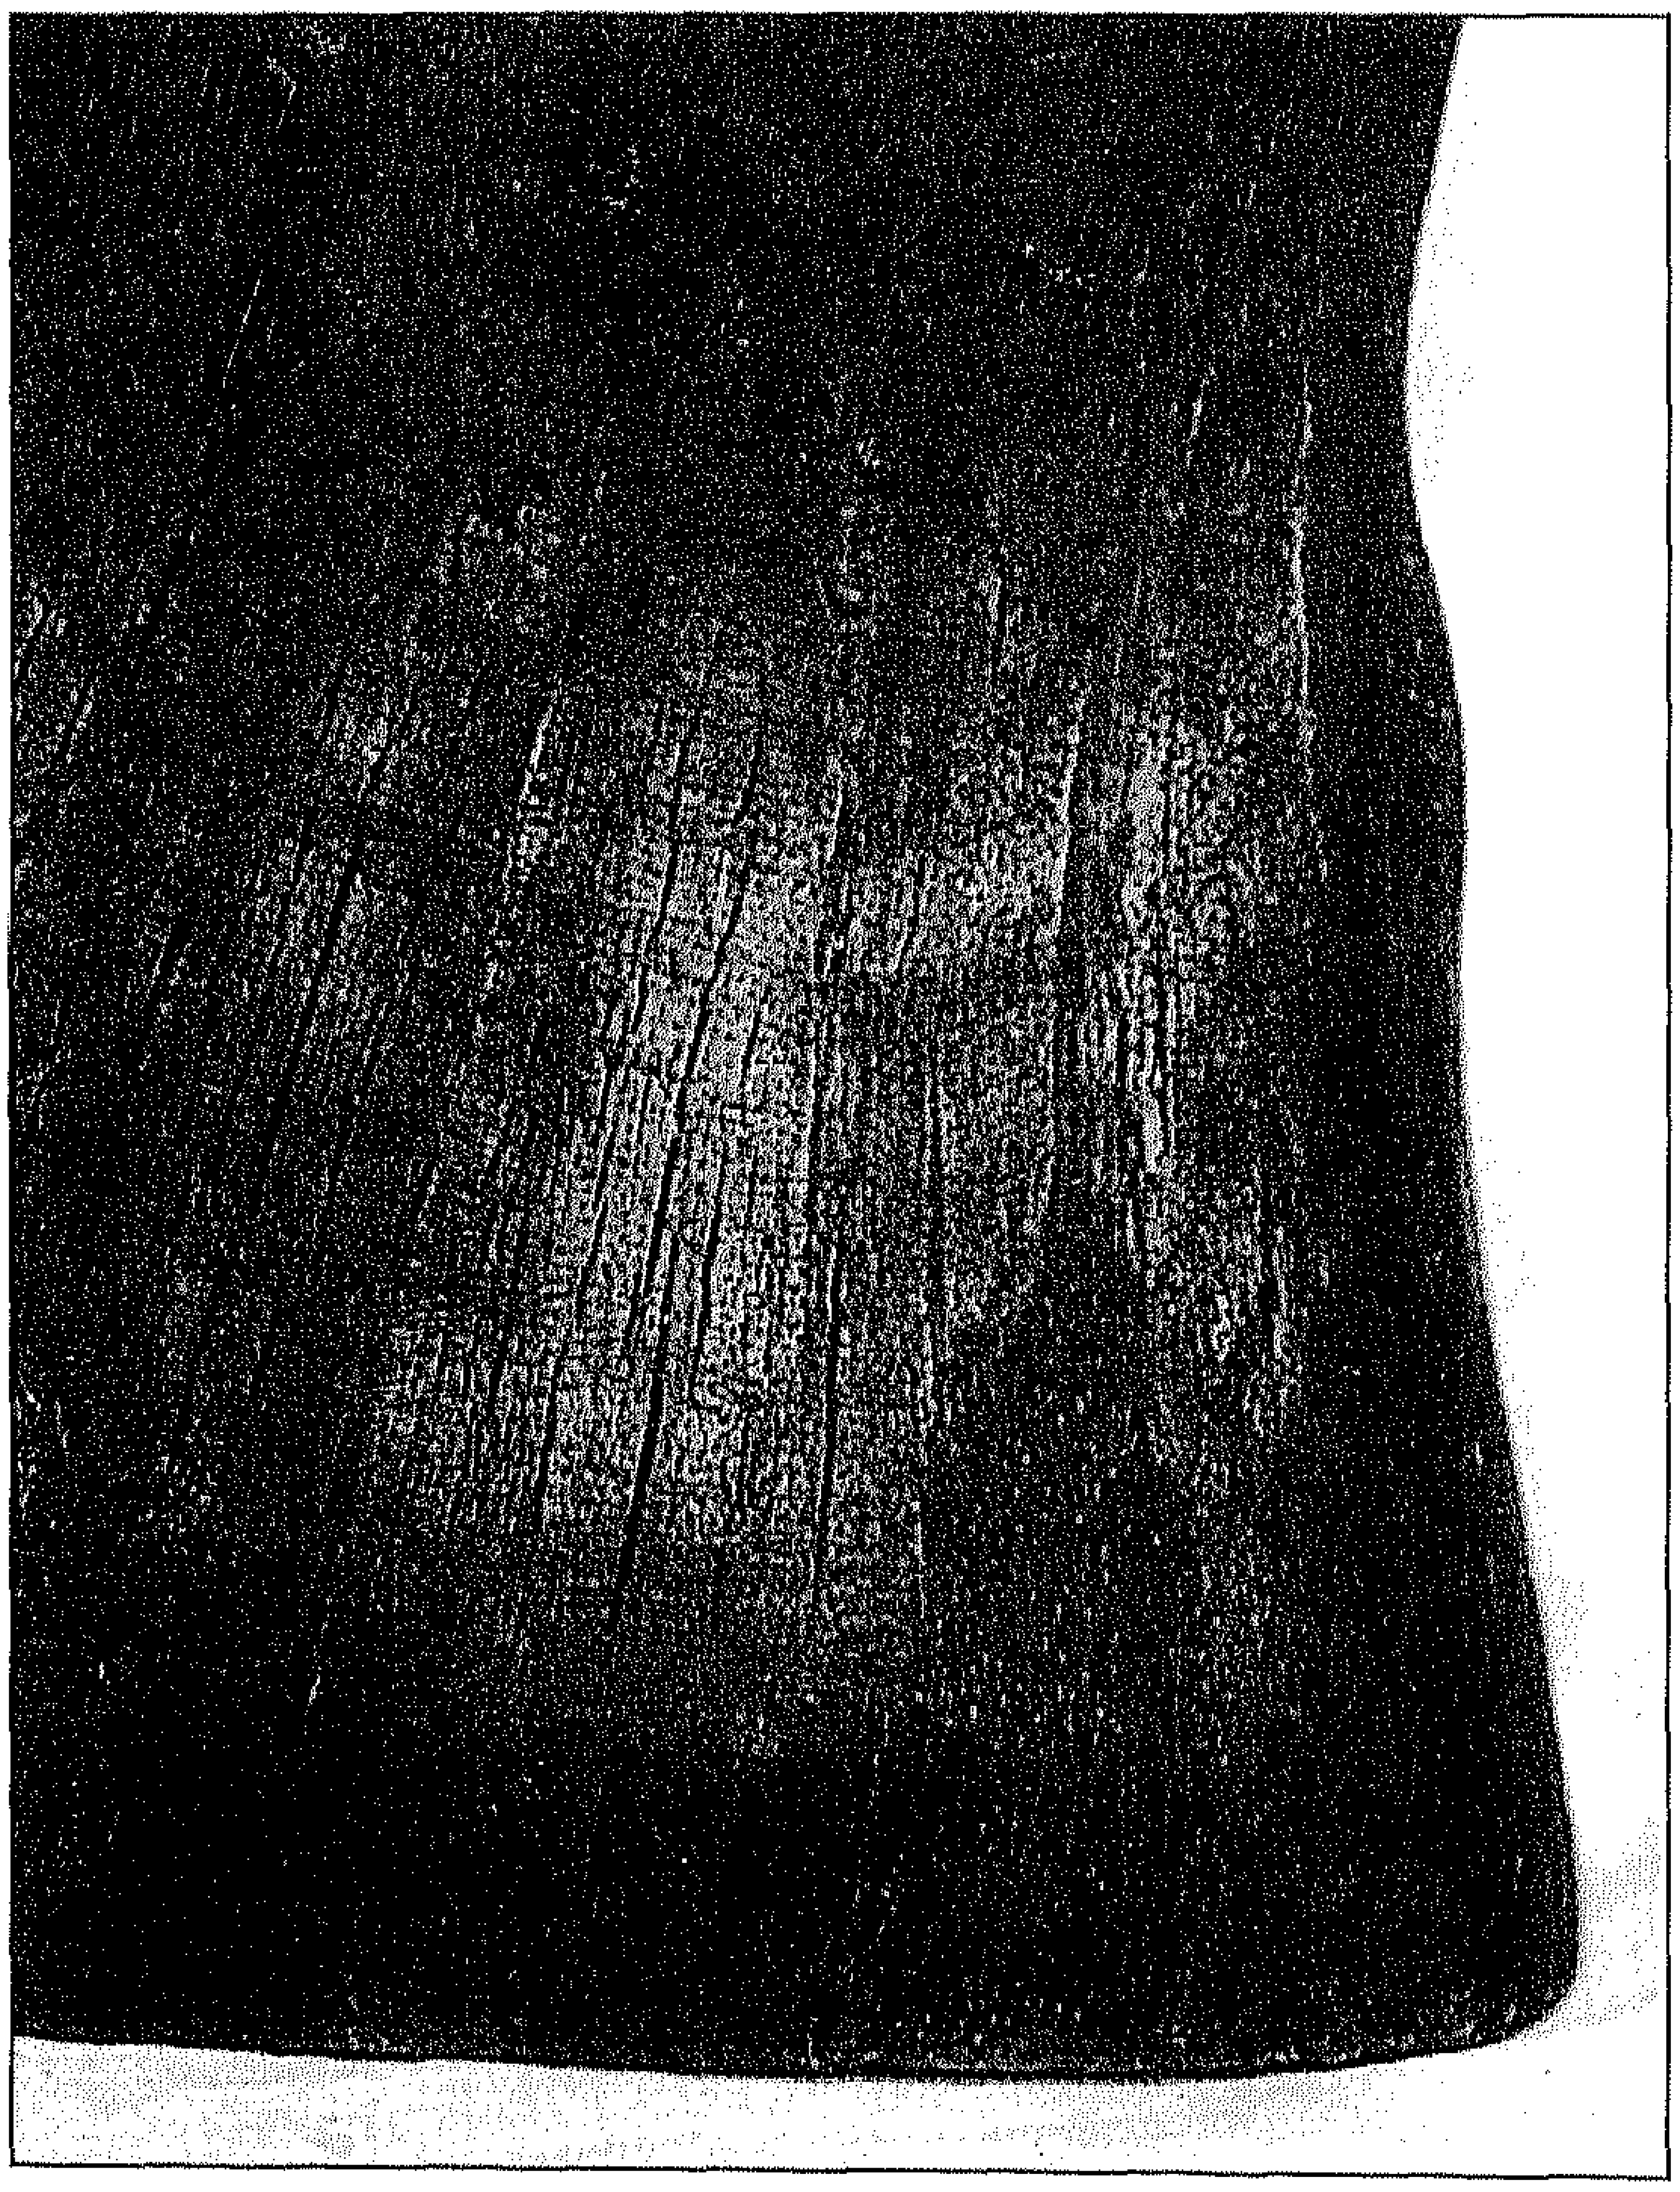
صورة رقم (٢٠٤ أ - ب)
توضح خطوات عمل بديل للجزء المفقود من محيط خط قطع جسم تمثال «زوجة شيخ البلد» بالظهر.
